## **OLHAVAN VUOSIOJAN KALATALOUDELLINEN KUNNOSTUS**

**Suunnitelma**

**Osuuskunta Virtatiimi**

**2023**

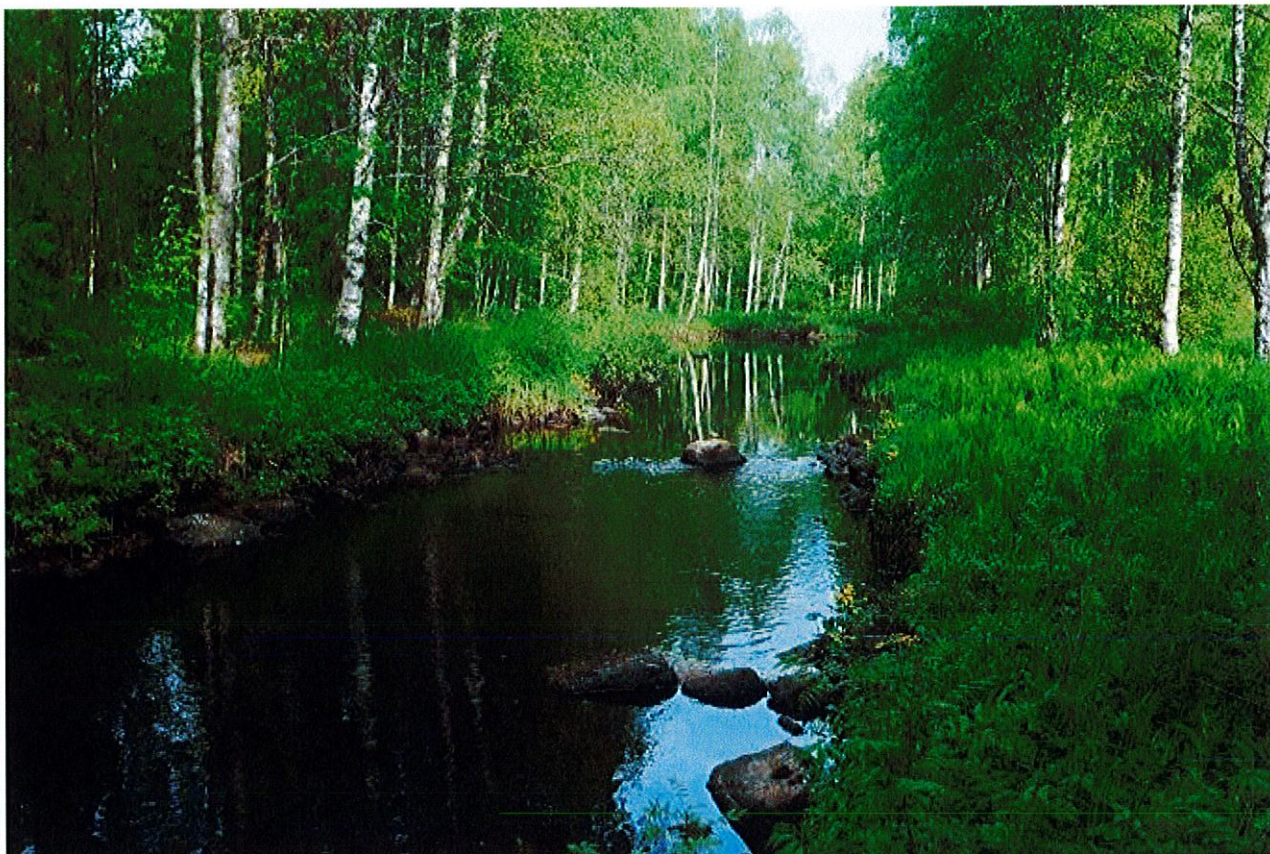
*Kohde 1.* Koskikynnyksen yläpuolelta syvennetään ja lisätään pintakiviä. Muutoin kunnostusmahdollisuudet ovat rajalliset. Koordinaatti 7264433:429695

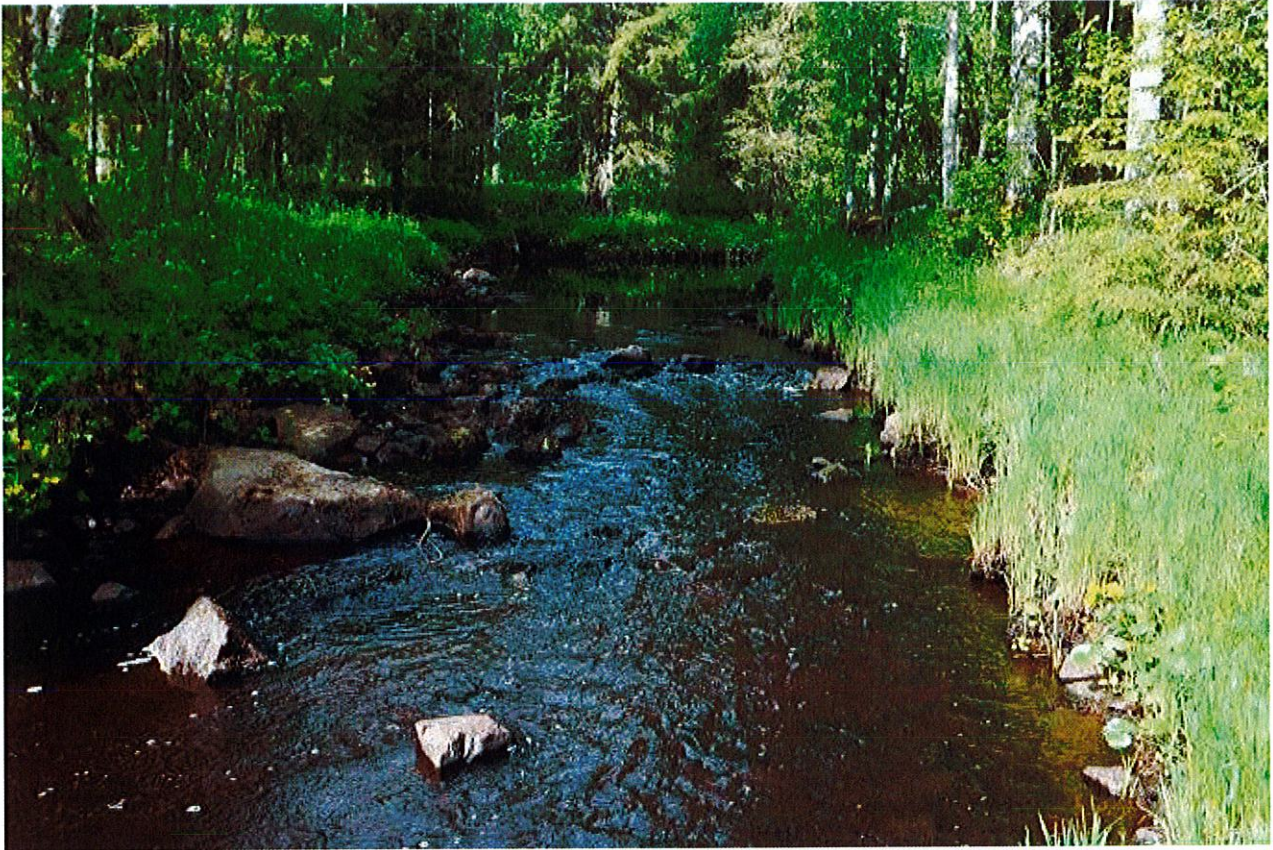
*Kohteen 3 niska-alue, jonne rakennetaan kutualueita muualta tuodusta sorasta. Alempana uoman sisäkaarteeseen muotoillaan matala poikaskivikko. Koordinaatit 7265170:429896 - 7265124:429900*

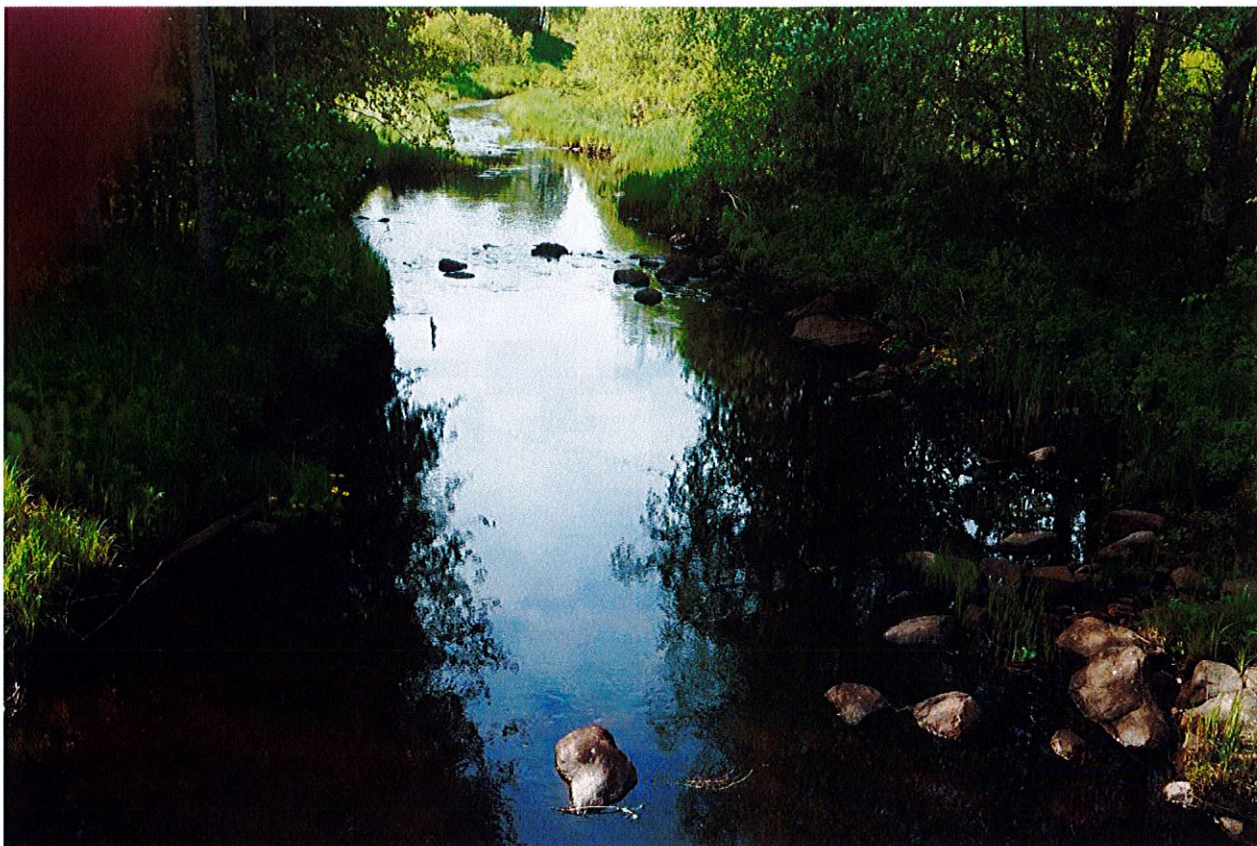
*Kohde 6.* Sillalta alavirtaan kuvattuna. Niskalle tehdään kutualue ja välialtaisiin lisätään syvyysvaihtelua ja vapautuvalla kiviaineksella täydennetään koskikynnyksiä. Koordinaatti 7265854:430059

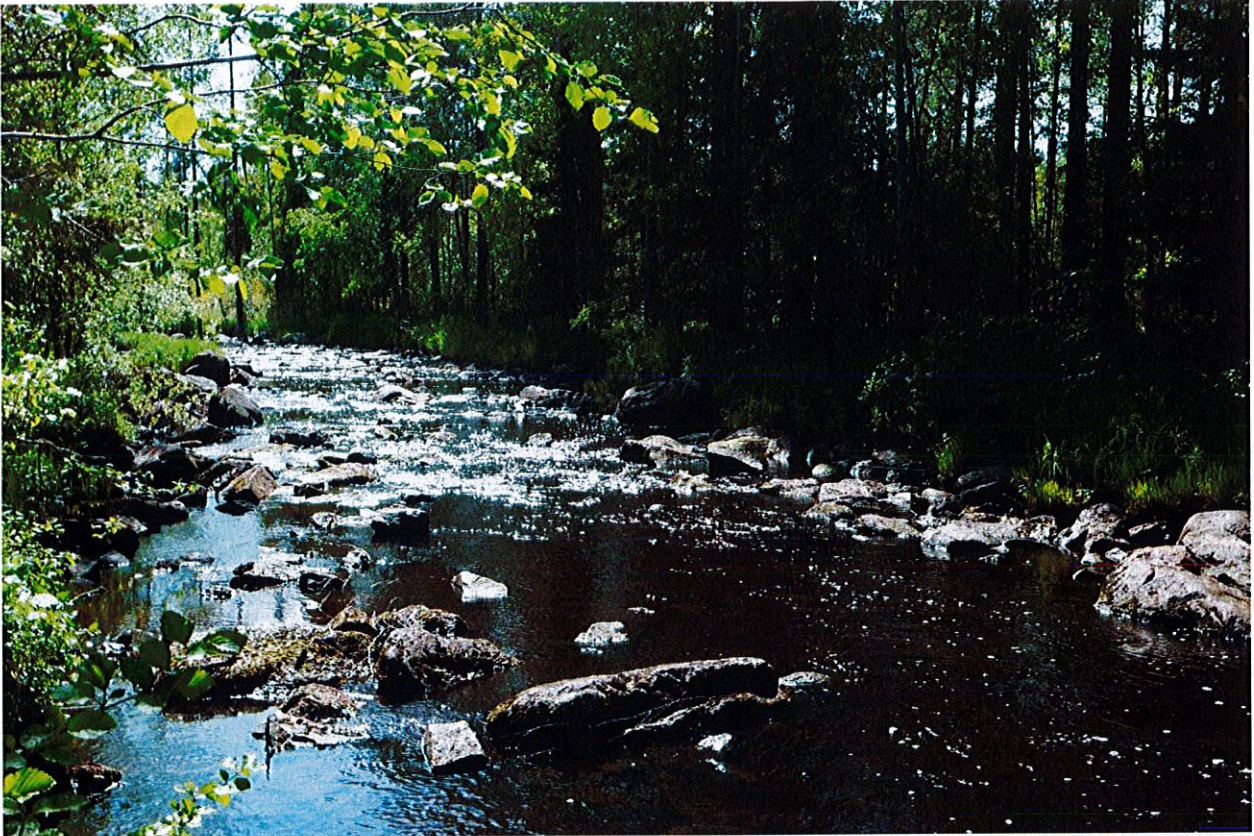
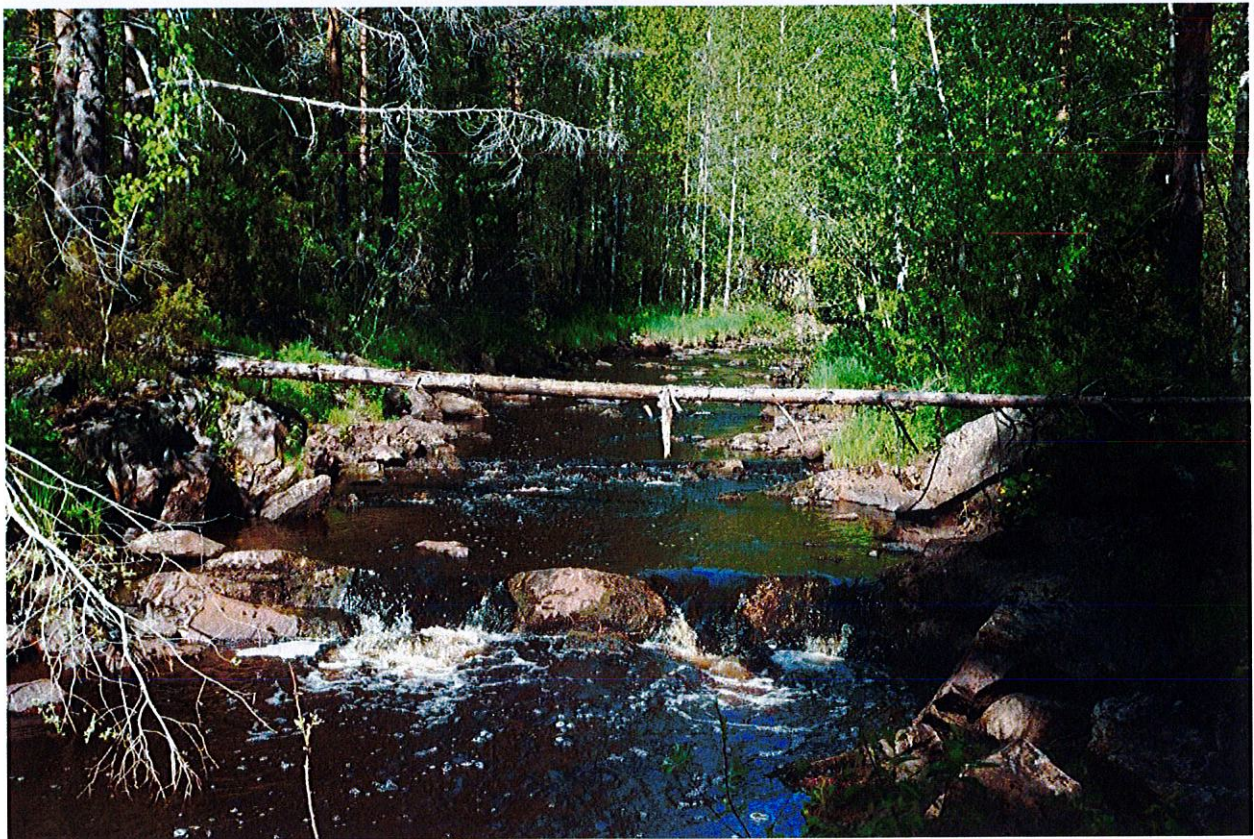
*Kohde 8.* Ylempi kuva kosken yläosaa. Alempi kuva kosken keskiosaa. Niska-alueen alapuoliselle jaksolle lisätään kutusoraa ja kynnsrakenteita täydennetään rannalta löytyvällä kiviaineksella.

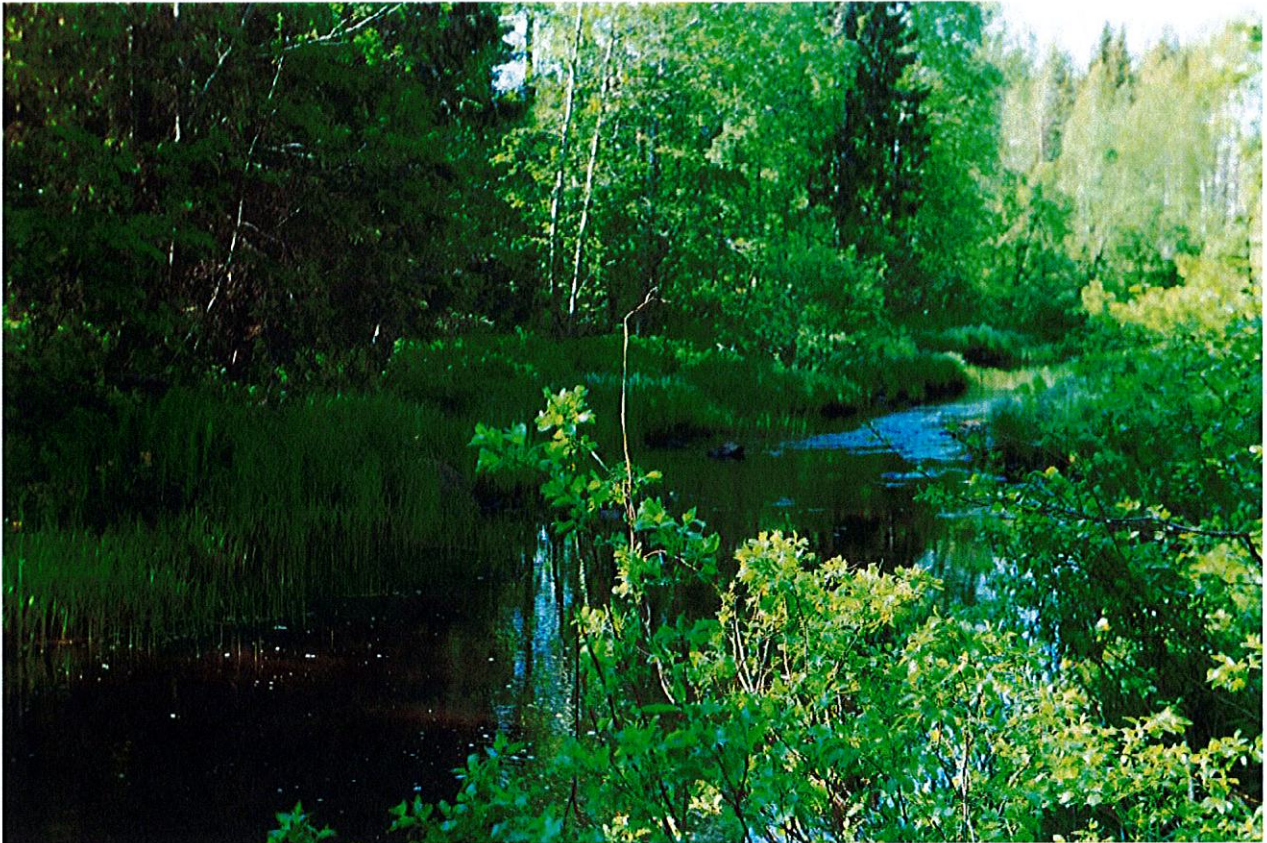
*Kohde 9.* Ylempi kuva niska-alue, johon pohjasta löytyvällä soralla tehdään kutualue. Alempi kuva kosken alaosa, jossa poistetaan sedimenttiä ja kasvustoa. Koordinaatti 7266472:430079.

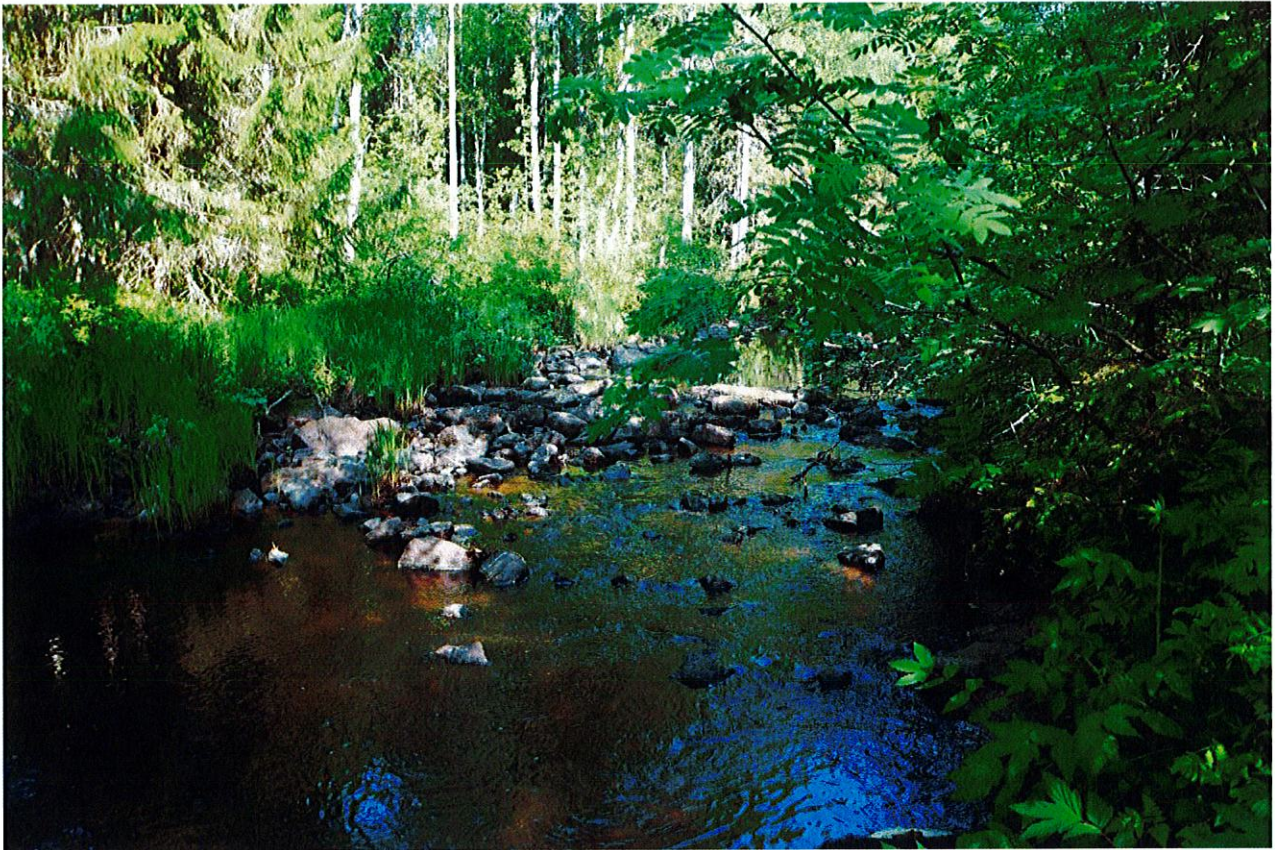
*Kohde 12. Kynnyksen ylä- ja alapuolelle lisätään syvyysvaihtelua. Koordinaatti 7267581:430283*

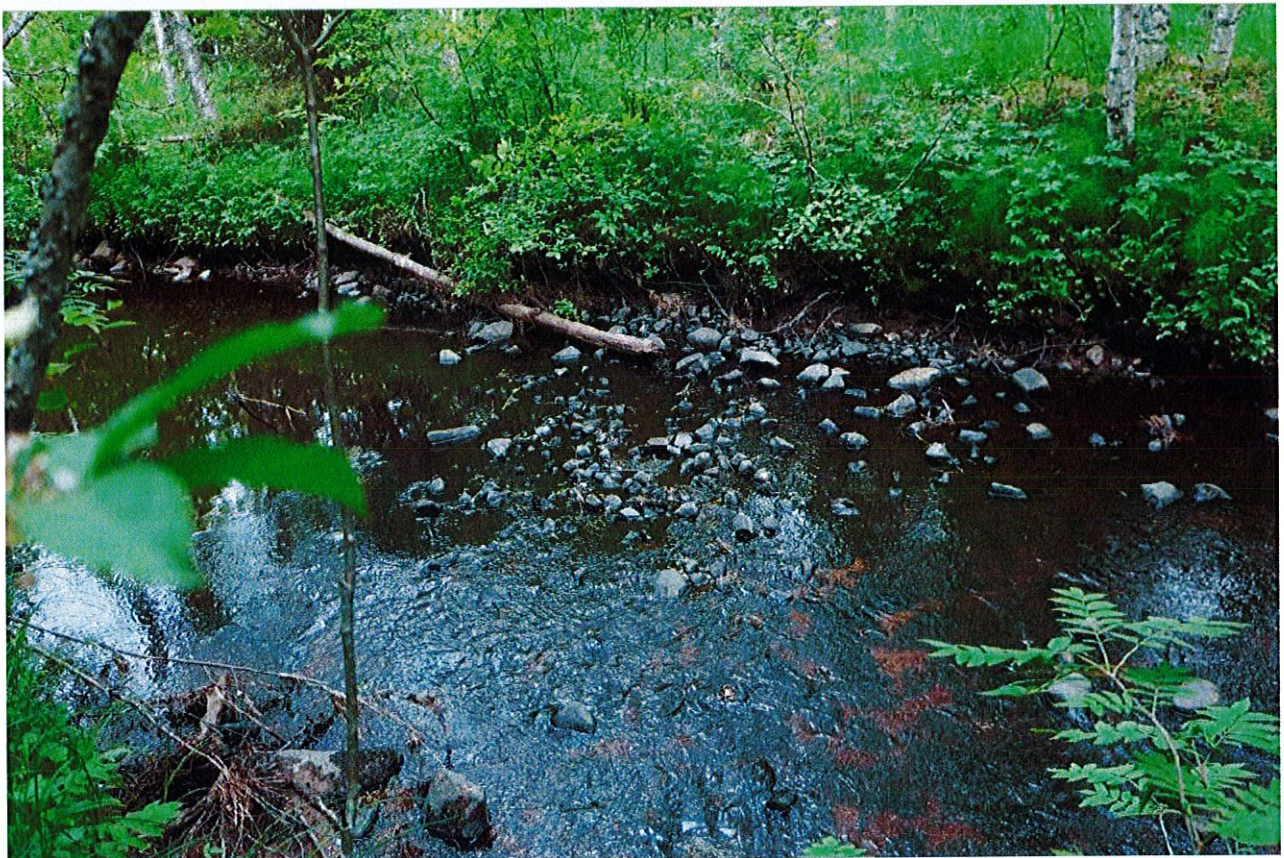
*Kohteeseen 15 (alempi kuva) lisätään pintakiviä. Pohjamateriaali on nykyisellään hyvää poikaskivikkoa. Koordinaatti 7268420:430611*

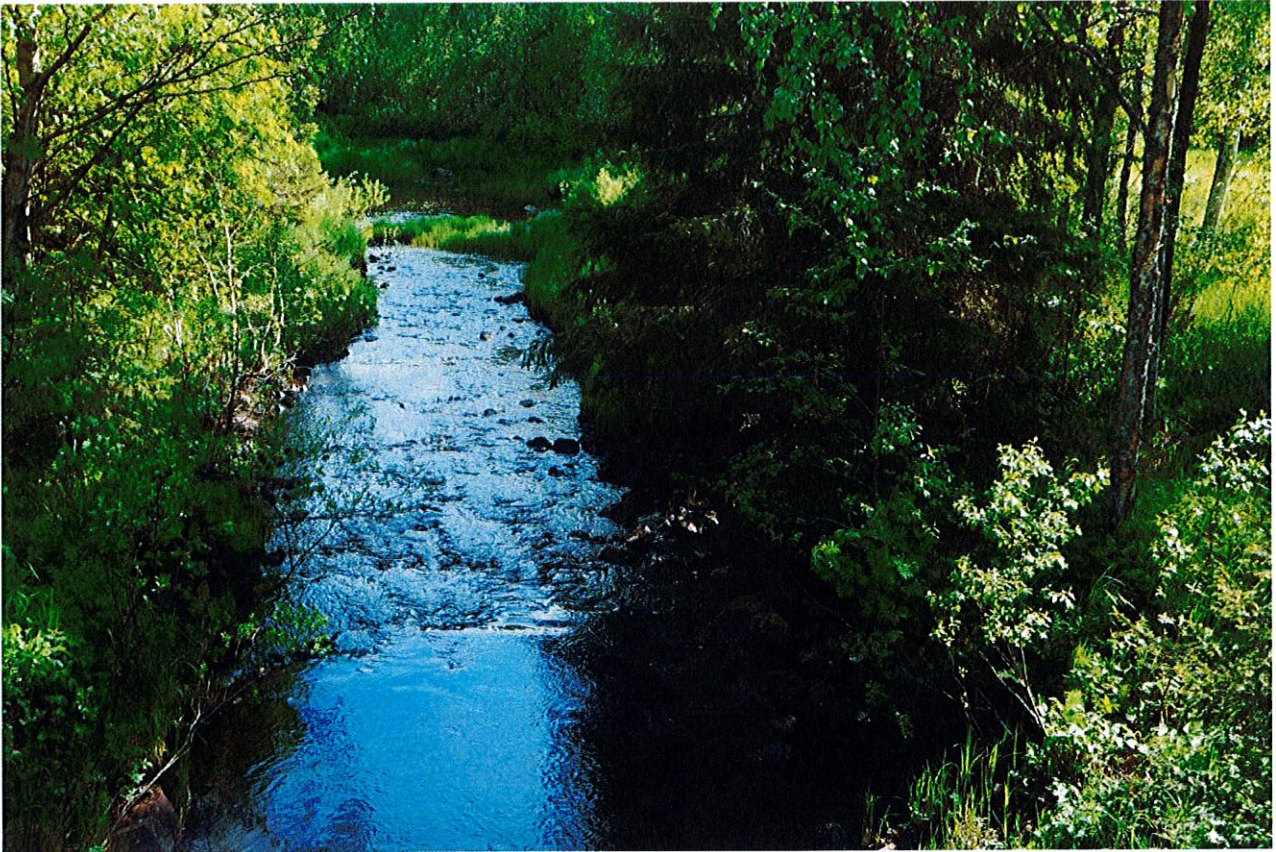
*Kohde 17.* Kuva Pikkaraisen sillalta alavirtaan. Niskalle tehdään kutualue ja isompia pintakiviä lisätään koskeen. Alosan sementit ja vesikasvustot poistetaan. Koordinaatti 7269154:430510
