Iin Kirkkoranta  
Maisemaselvitys  
18.12.2025

# 1 JOHDANTO

Tämä maisemaselvitys on tehty Iin keskustaa-  
jama-alueen Kirkkorannassa korttelien 21, 23-  
24, korttelin 25 tontin 7, korttelin 32 tontin 1 ja  
korttelin 35 tontin 2 sekä viher-, vesi- ja katu-  
alueiden ja venesataman asemakaavoituksen  
tausta-aineistoksi.

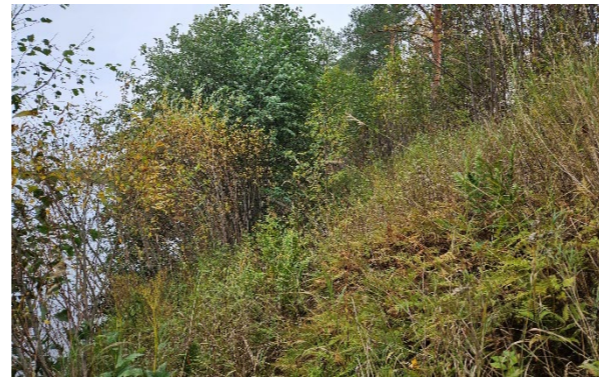
Rantapenger luonnontilaisella alueella.

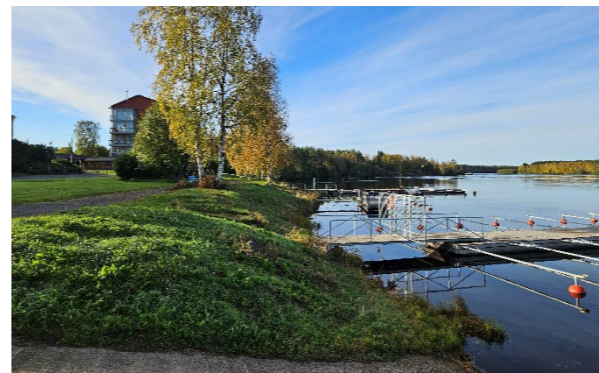
Rantapenger kunnantalon rannassa.

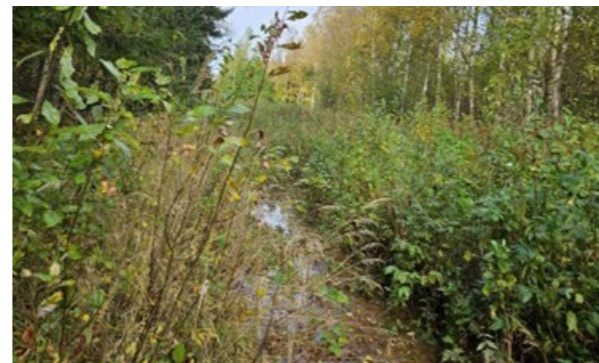
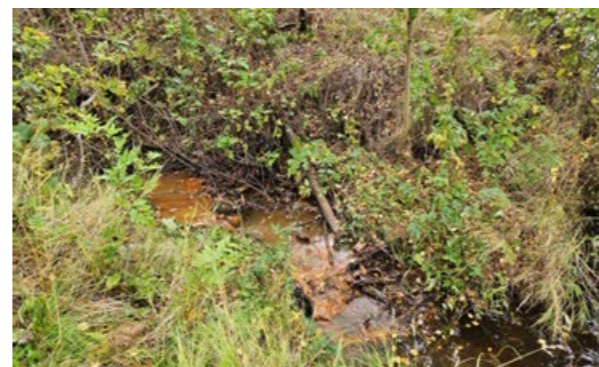
Selvitysalueen hulevesiuoma.

Maanmittauslaitoksen Paikkatietoikkunan kartta- aineiston perusteella selvitysalueen läpi kulkee hulevesiä laajemmalta alueelta.

Lisäksi maastokäynnillä havaittiin toinen oja Jokisuuntien ja Iijoen välisellä metsäisellä alueella.

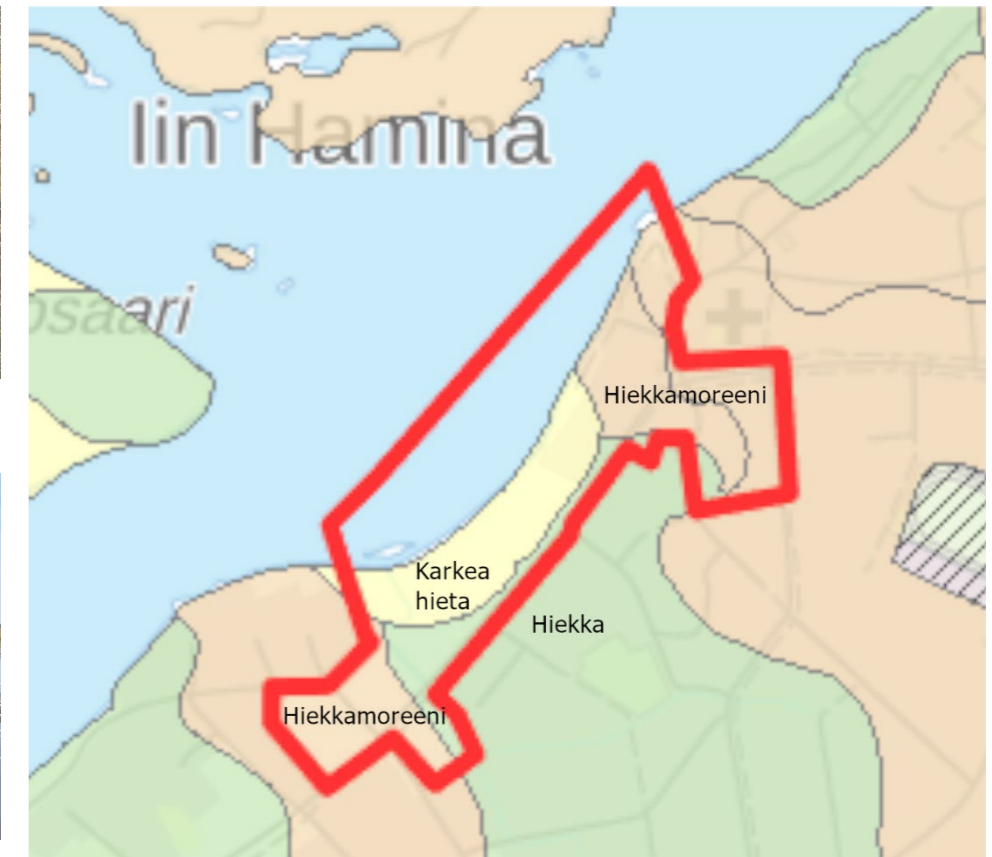
Pintamaalajit (kartta GTK 2025)

Selvitysalueen pintamaalajina on pohjois- ja eteläosissa hiekkamoreeni, rantavyöhykkeellä se on karkeaa hietaa ja pääosin Jokisuuntien kohdalla ja sen eteläpuolella hiekkaa.

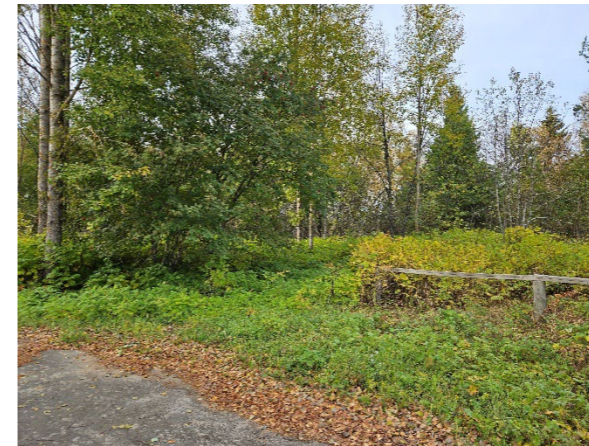
8. Viitapihlaja-angervoja Jokisuuntien varressa.

Tarkastelualueella ei havaittu varsinaisia maisemahäiriöitä tai -vaurioita. Jokisuuntien ja Iijoen välisellä alueella varsinkin Jokisuuntien läheisyydessä kasvaa poistettavaksi vieraslajiksi luokiteltua viitapihlaja-angervoa (kuva 8.).

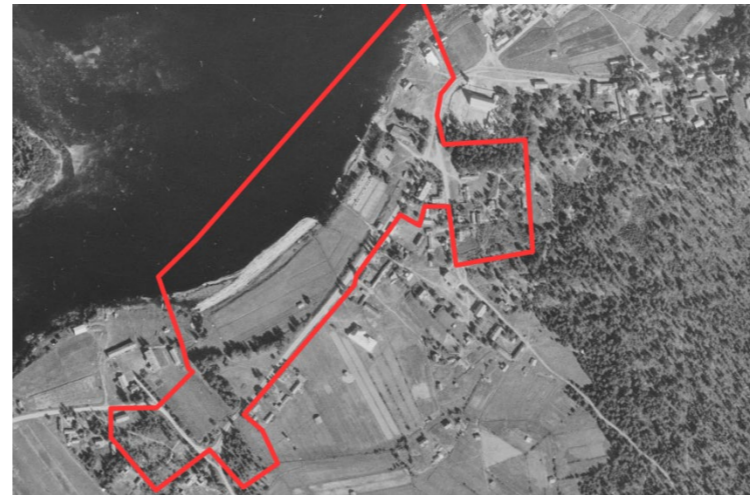
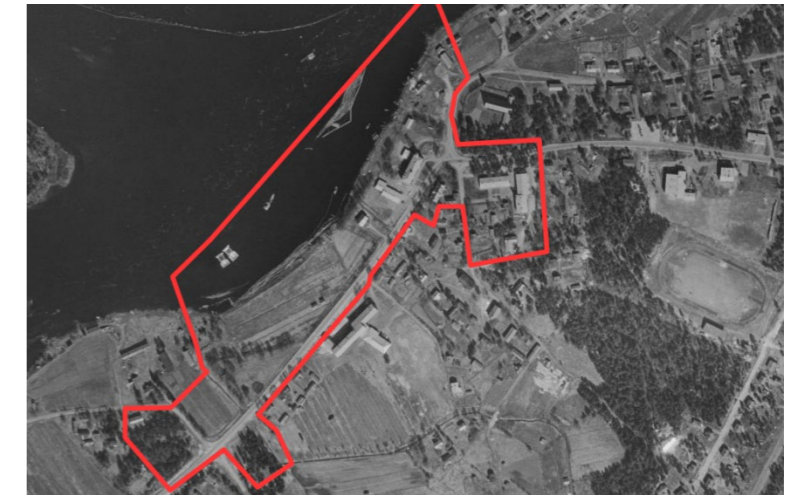
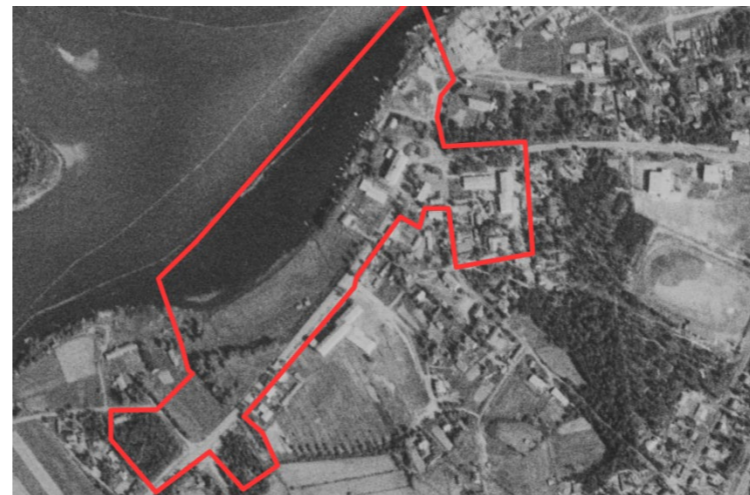
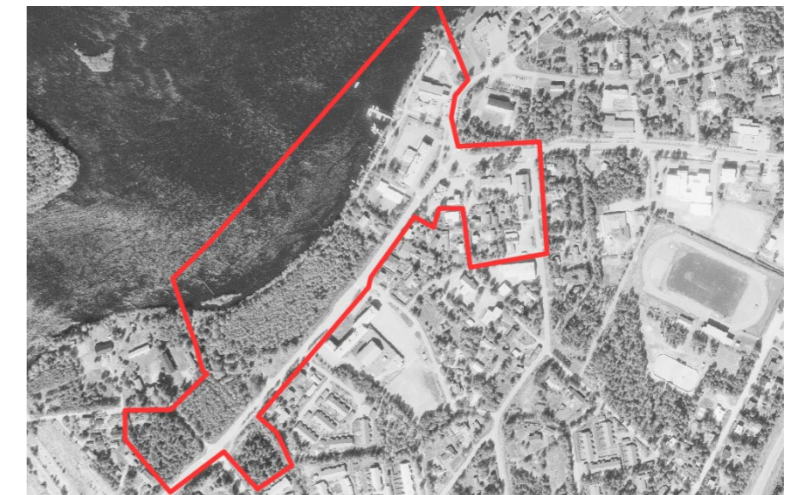
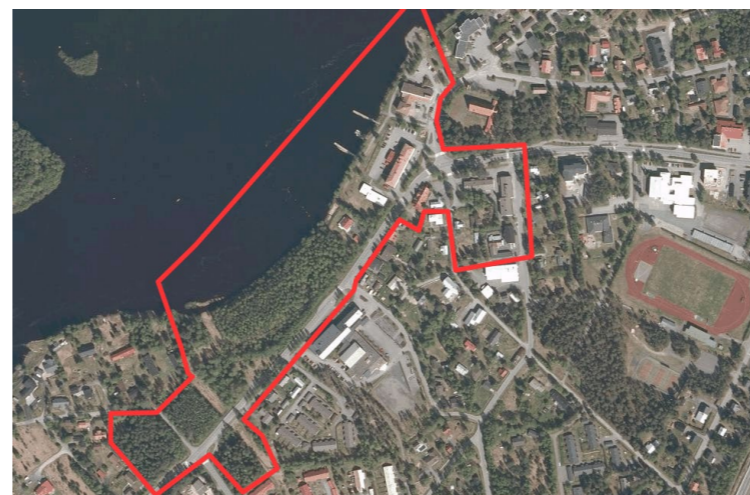
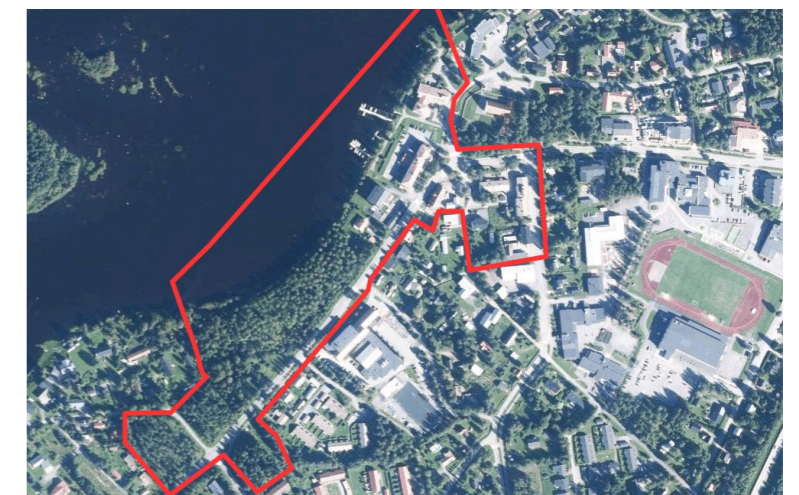
Ilmakuva vuodelta 1950 (kuva MML)

Ilmakuva vuodelta 1964 (kuva MML)

Ilmakuva vuodelta 1970 (kuva MML)

Ilmakuva vuodelta 1999 (kuva MML)

Ilmakuva vuodelta 2010 (kuva MML)

Ilmakuva vuodelta 2023 (kuva MML)

Vanhoista ilmakuvista voidaan havaita, että kuusivaltaisilla metsäalueilla on ollut puustoa ainakin vuodesta 1950 alkaen eikä sitä ole nykytilanteeseen mennessä kaadettu.

Jokisuuntien ja Iijoen välinen alue on ollut viljelykäytössä ilmakuvien perusteella aina 1970-luvulle saakka, jonka jälkeen alue on metsittynyt.
