## JULKINEN KUULUTUS

### Valitus vesilain mukaisesta päätöksestä

Vaasan hallinto-oikeuteen on jätetty valitus Pohjois-Suomen aluehallinto-viraston päätöksestä 3.7.2025 nro 98/2025 (Ruoppauksesta ja ruoppaus-massojen läjittämisestä aiheutuneiden haittojen korjaaminen ja alueen palauttaminen ennalleen, Ii).

VALITUS

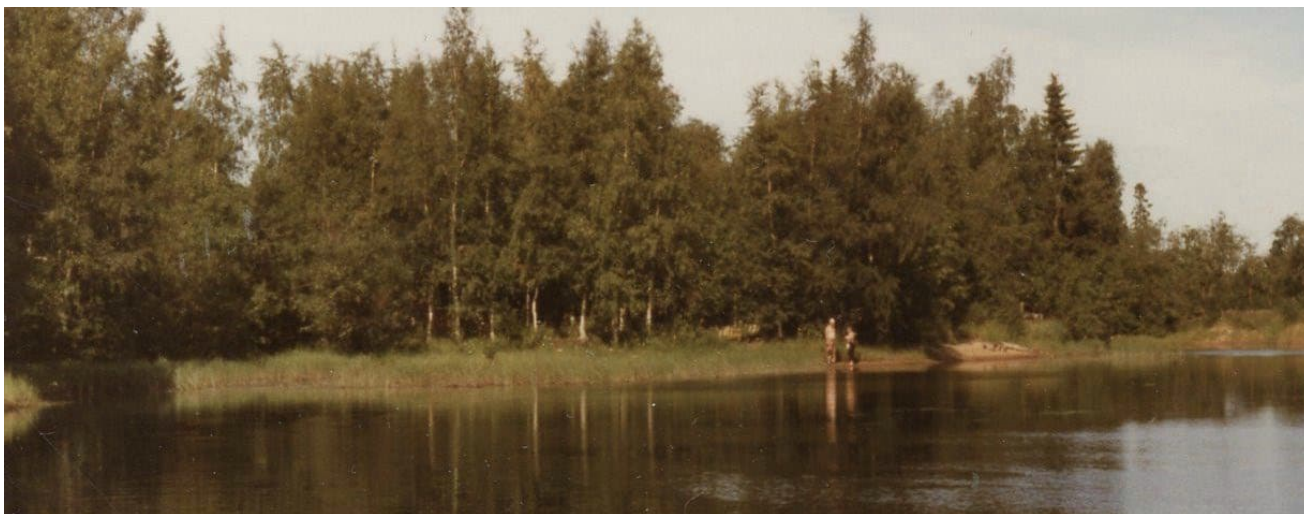
Kuva 2. Valokuva 20.6.1980. Näkymä tontille [REDACTED] Tangonhaaralta. Kuvassa näkyy vanhan saaren eteläkärki eli niemeke ja äärimmäisenä vasemmalla varjossa hahmottuu pitkän salmen suu. Tämä pitkä vetinen painanne täytettiin valtion toimeenpanemassa ruoppauksessa vuonna 1983. Tässä vaiheessa [REDACTED] kiinteistöltä ei ollut yhteyttä saaren alueelle. Lietteinen puuton ranta-alue on näkyvissä. Suunta pohjoisluoteeseen.

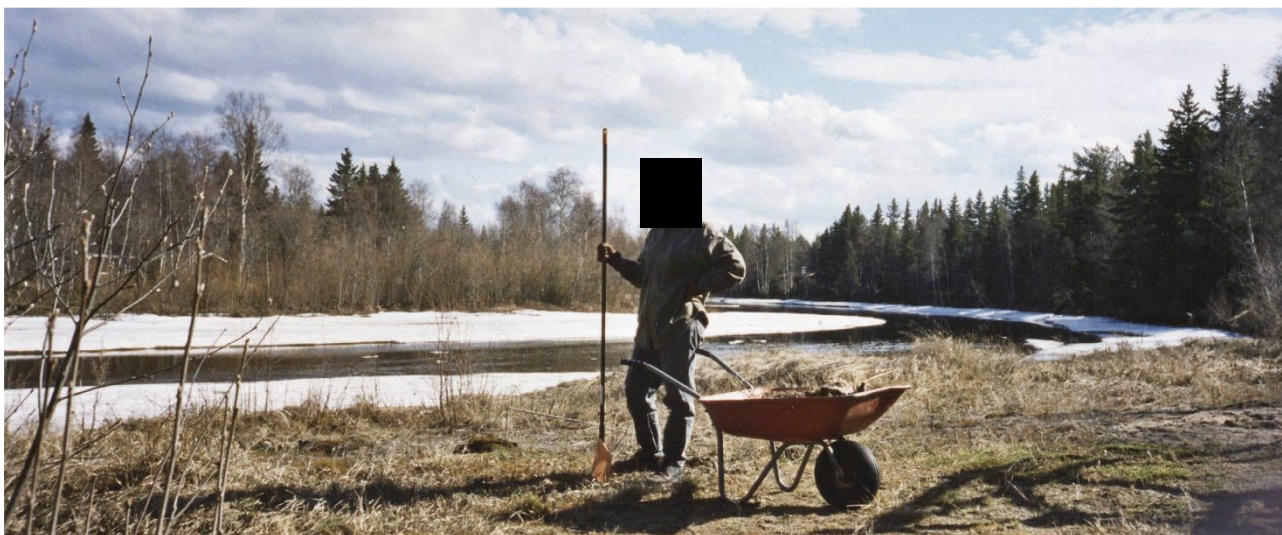
Kuva 3. Valokuva 1.5.2005. Kuvassa matala ranta, johon [REDACTED] läjitti, nostaen alueen maanpinnan oman tonttinsa tasalle. Toinen allekirjoittanut haravoi Etelä-lin jakokunnalle kuulunutta maarantaa. Korkeudeltaan ja kasvillisuudeltaan vastaava ranta-alue on Tangonhaaran toisella puolella jään peitossa. Kuvan ottaja on toinen allekirjoittaneista. Suunta eteläkaakkoon.

Ennen [REDACTED] hanketta [REDACTED] pihan eteläosa vietti loivasti ja tasaisesti Tangonhaaraan (Kuva 3). Väitteet pyynnöstä ja naapurien kanssa sovitusti tekemisestä ovat paikkaansa pitämättömiä, minkä olisimme voineet paikan päällä välittömästi kumota perusteluineen.

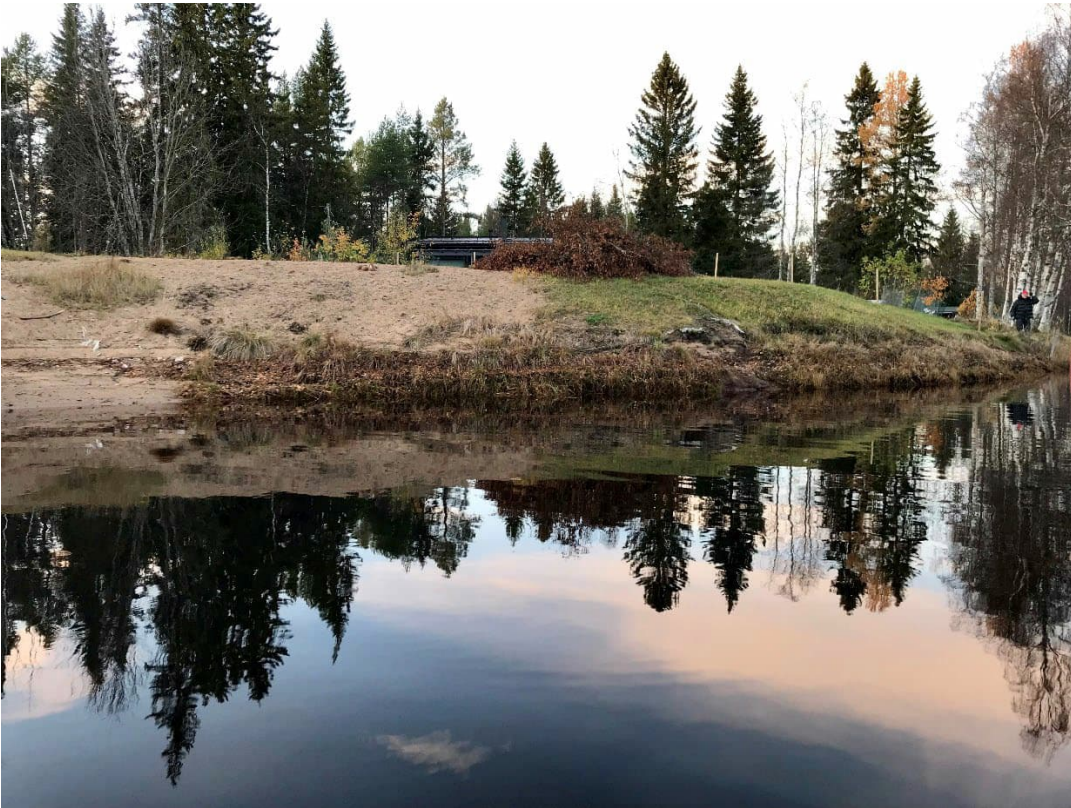
Kuva 7. Valokuva 18.10.2022. Kuvasta käy ilmi, että jyrkkäreunaisen läjityksen maisemahaitta vaikuttaa edelleen vuonna 2022. Kuvassa läjityksen päällä näkyy [REDACTED] keräämä jätepuukasa, raja-aito ja rinteessä maa-aineksen sitomiseen tarkoitetut pressut. Aluehallintovirasto pyysi täydentämään hallintopakkohakemustamme valokuvilla lokakuussa 2022. Kymmenen kuukautta kuvanoton jälkeen paikalla pidettiin alueviraston järjestämä katselmus. Suunta luoteeseen.

Toisena asiakohtana, joka käy ilmi tarkastuskertomuksesta, esitetään [REDACTED] kertoneen, että ”hänellä on ollut suunnitelmana mataloittaa nykyään hänen kiinteistöönsä kuuluvan jakokunnan aiemmin omistamaa korkeaa rannan reunaa”, mutta toimi jäi toteutumatta ”puuttuneen naapurisovun vuoksi”. Huomataan, että [REDACTED] itse mainitsee reunan olevan korkea. Mikäli olisimme olleet mukana keskustelussa, olisimme yksinomaan kannustaneet [REDACTED] tämänkaltaiseen aloitteellisuuteen ja samalla tuoneet esille oman näkemyksemme naapurisuhteen laadun kehittymisestä ja niiden syistä. Aluehallintoviraston asiakirjasta on luettavissa, että hyvä naapurisopu olisi ollut kiinni tämän asiakirjan allekirjoittajista. Näkemys on perusteeton. Naapurisopua koetteli [REDACTED] toiminta hänen ilmoitettuaan meille omistavansa alueen toukokuussa 2022, jolloin hän pystytti neuvottelematta kanssamme ja lin kunnan rakennustapaohjeiden vastaisesti aidan tontin rajalle. Lisäksi hän istutti puita ja kasasi roskapuuläjän hankkimalleen alueelle haitataksaan Tangonhaaran maisemaa sekä jokinäkymää kiinteistöltämme (Kuva 7).

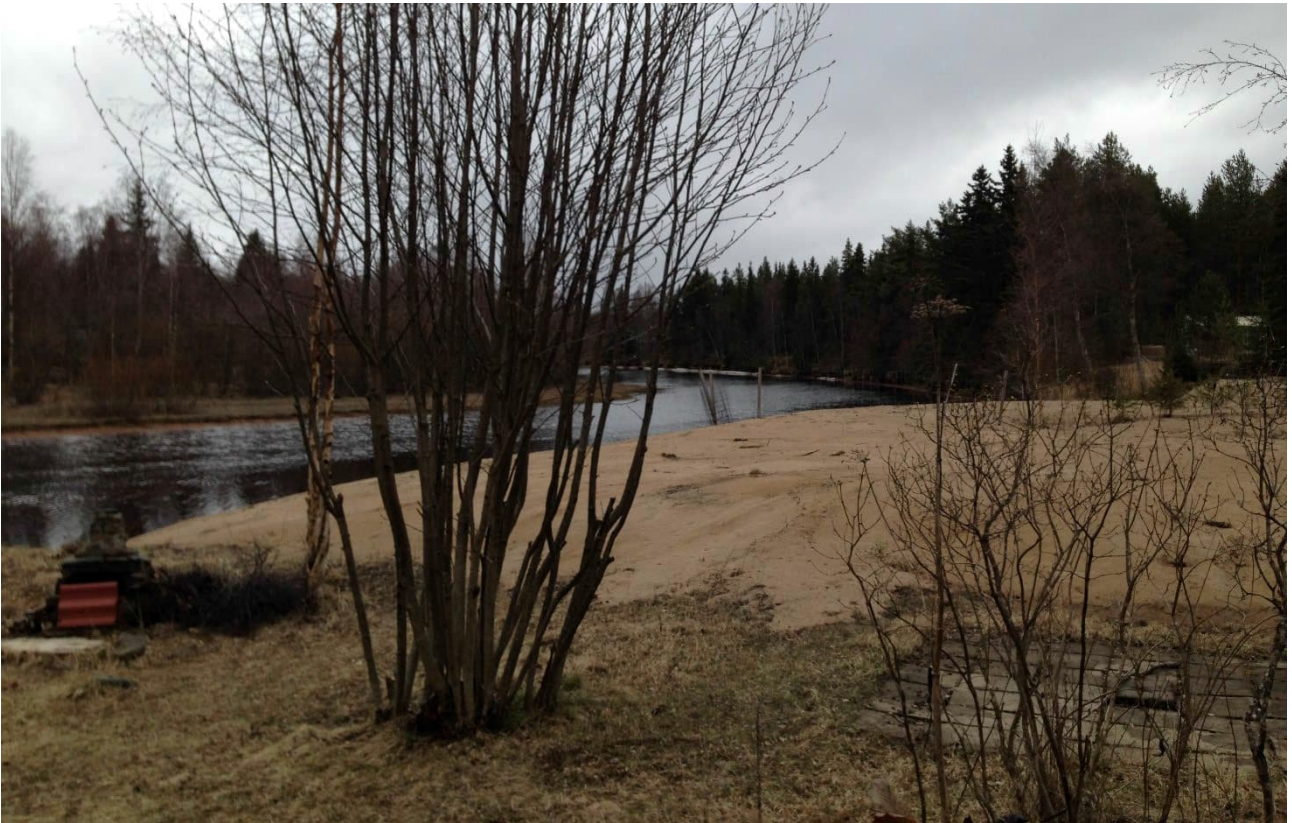
Kuva 8. Valokuva 11.5.2014. [REDACTED]-kiinteistön omistajaa ja allekirjoittaneita tyrmistyttänyt näkymä [REDACTED]-kiinteistön ja Etelä-lin jakokunnan alueelle tekemälle läjitykselle. Edessä vasemmalla [REDACTED]-kiinteistön venepaikka, tulisija ja terassikiveys. Kuvassa näkyy myös [REDACTED] pian ruoppauksen jälkeen pystyttämä verkkoaita. Äärimmäisenä oikealla näkyy verkkoaidan luokse yhteiselle maalle [REDACTED] istuttama kuusirivi. Suunta eteläkaakkoon.

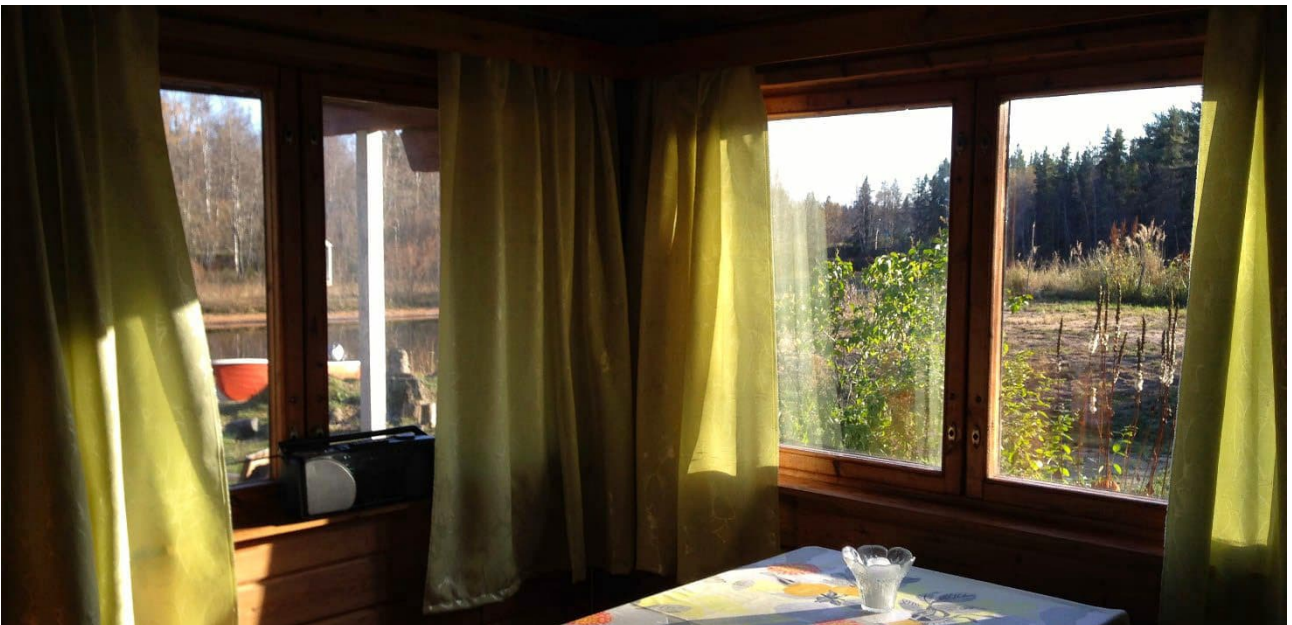
Kuva 9. Valokuva 9.10.2015. Näkymä [REDACTED]-kiinteistön kesämökistä [REDACTED] tekemälle läjityskummulle (ikkunassa oikealla) ja Tangonhaaraan (ikkunassa vasemmalla). Kuvasta käy ilmi [REDACTED] toimillaan aiheuttama maisemahaitta. Kiinteistön omistajat eivät olleet antaneet lupaa tontin pilaavaan läjitykseen tai maanajoon. Suunta eteläkaakkoon.

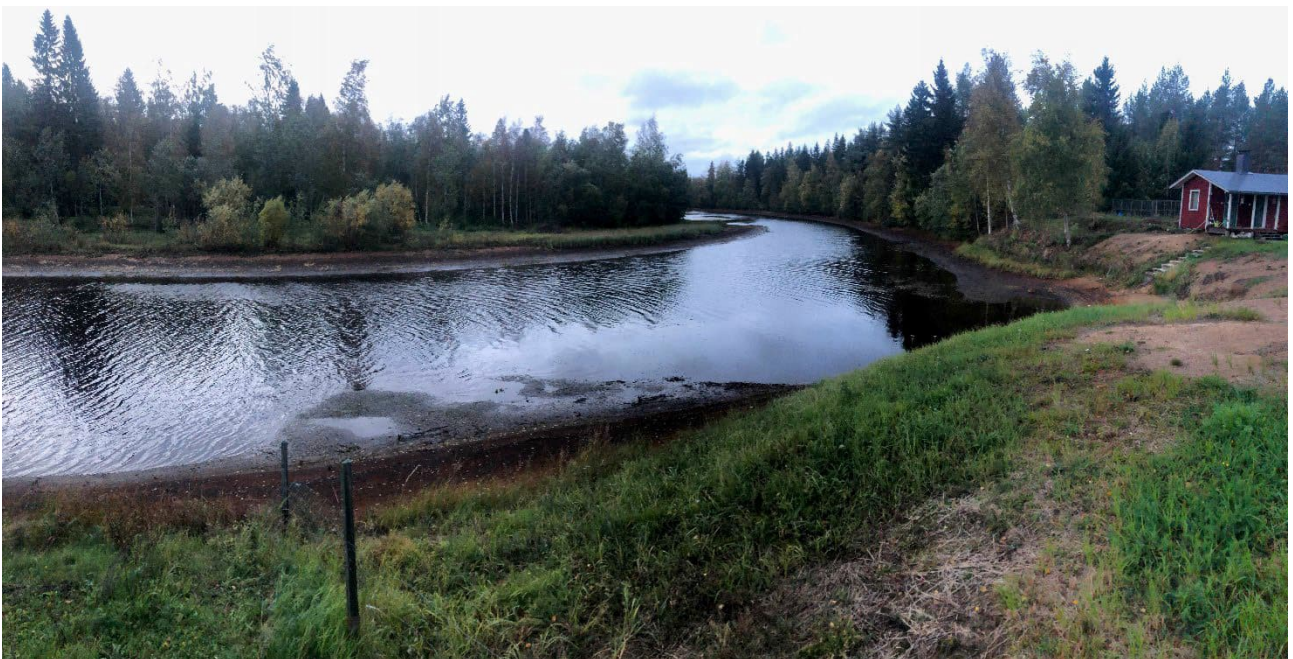
Kuva 10. Valokuva 17.9.2020. Näkymä matalan veden vallitessa ranta-alueeseen, joka aluehallintoviraston tulkinnan mukaan oli [REDACTED] vuonna 2014 toimeenpaneman rannan ruoppauksen pääasiallinen kohta. Kuvan perusteella tulkittu ruoppausalue on hyvin matalaa noin parikymmentä senttimetriä syvää. Kuvan perusteella voidaan todeta, ettei kohdasta ole aluehallintoviraston tulkinnanmukaisella tavalla ruopattu. [REDACTED] toimet kohdassa näyttävät rajoittuneen liejuisen ranta-alueen kaapimiseen. Kyseisestä kohdasta tehtiin vuonna 1994 lietetatarhavainto. Suunta itäkaakkoon.

Aluehallintovirasto on hankkeen toteuttamisen jälkeisten ilmakuvien tarkastelun perusteella päättänyt johtopäätökseen, että [REDACTED] on hankkeessaan ruopannut Tangonhaaran uoman reunaa noin 110 neliömetrin kokoiselta alalta (s. 39 kartta). Vuoden 2016 ilmakuvasta on aluehallintoviraston mukaan nähtävissä, että ”[REDACTED] tilan vanhan mökin ympäristöön on hyvin laajasti levitetty todennäköisesti hiekkaa”. Näyttää siltä, mistä [REDACTED] on ruoppauttanut ja minkä verran, ei ole aluehallintoviraston käytössä. On merkityksellistä, että aluehallintovirasto myöntää, että [REDACTED] kiinteistölle on hyvin laajasti levitetty maa-ainesta, mutta tämän maa-aineksen laatu on vain oletus. Aluehallintoviraston muotoileman kartan kuvatekstissä (s. 39) ruoppausalueesta todetaan, että ”Ilmakuvaan on rajattu se alue, minkä vastapuoli on asiassa saadun selvityksen perusteella ruopannut”. Osoittamatta jää, mihin vastapuolen antamaan selvitykseen ruoppausalueen rajausta perustuu. Lisäksi selvitystä vaille jää se, mitä kuvatulla ruoppausalueella halutaan kertoa, mihin perustuu osoitetun alueen pohjoisreunan suora leikkaus, ja miten alue todellisuudessa liittyy [REDACTED]-kiinteistön, siis [REDACTED] omistuksessa olevan rannan uimakelpoisuuden parantamiseen ja painuneen törmän nostamiseen. Matalan veden aikana otetut valokuvat osoittavat, että kartan osoittamassa paikassa ei pohjaan ole juuri kajottu. [REDACTED] näyttää poistaneen kyseisestä kohdasta lietteisen vesirannan kasveineen ja siirtäneen rantaviivaa, mutta kohta ei näytä ruopatulta (Kuva 10, Kuva 11). Asiantilan olisi voinut tarkistaa katselmuksessa.

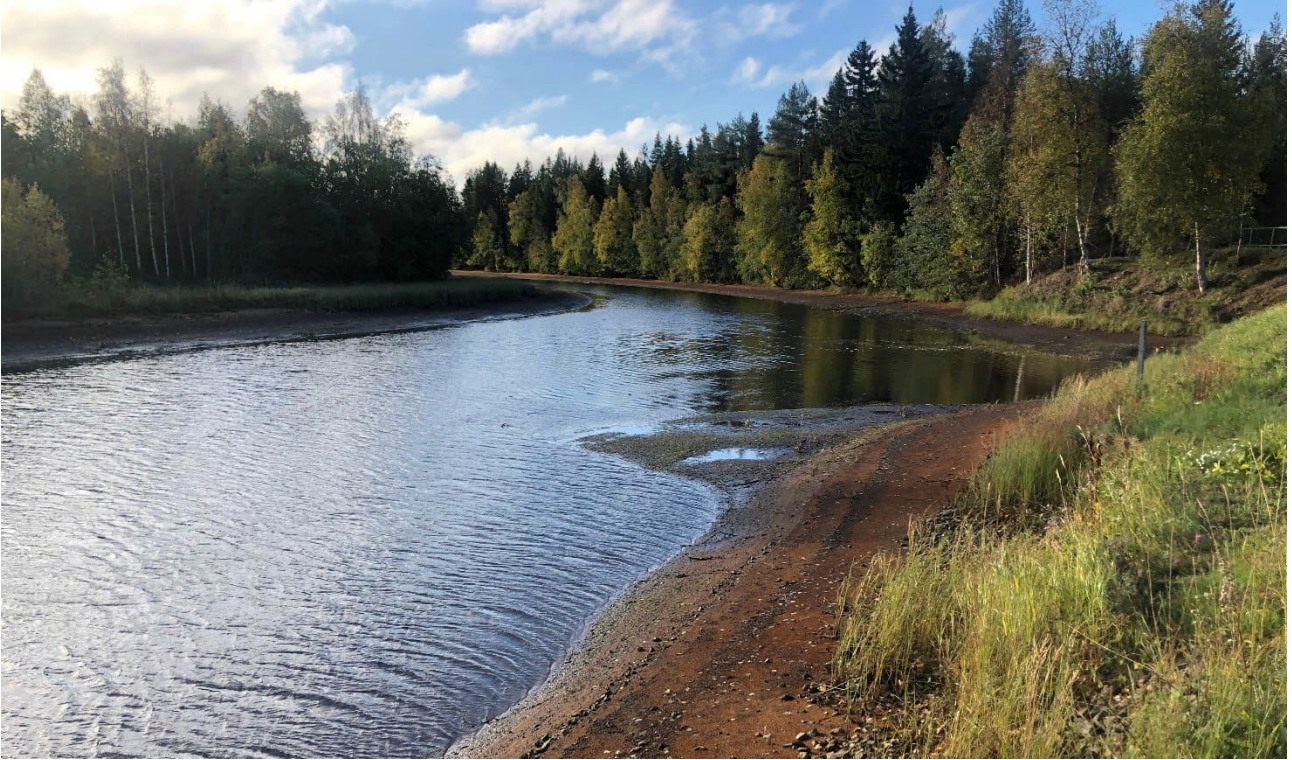
Kuva 11. Valokuva 17.9.2020. Kuten edellä, näkymä matalan veden vallitessa ranta-alueeseen, joka aluehallintoviraston tulkinnan mukaan oli [REDACTED] vuonna 2014 toimeenpaneman rannan ruoppauksen pääasiallinen kohta. Näyttää siltä, että aluehallintoviraston oletama ruoppausalue on itseasiassa rannan matalin kohta Etelä-lin jakokunnan omistamalla alueella. Paikka ei näytä ruopatulta. Aita (tolppa oikealla) merkkää [REDACTED] omisteleman alueen (eli Etelä-lin jakokunnan alueen) rajaa. Suunta etelään.

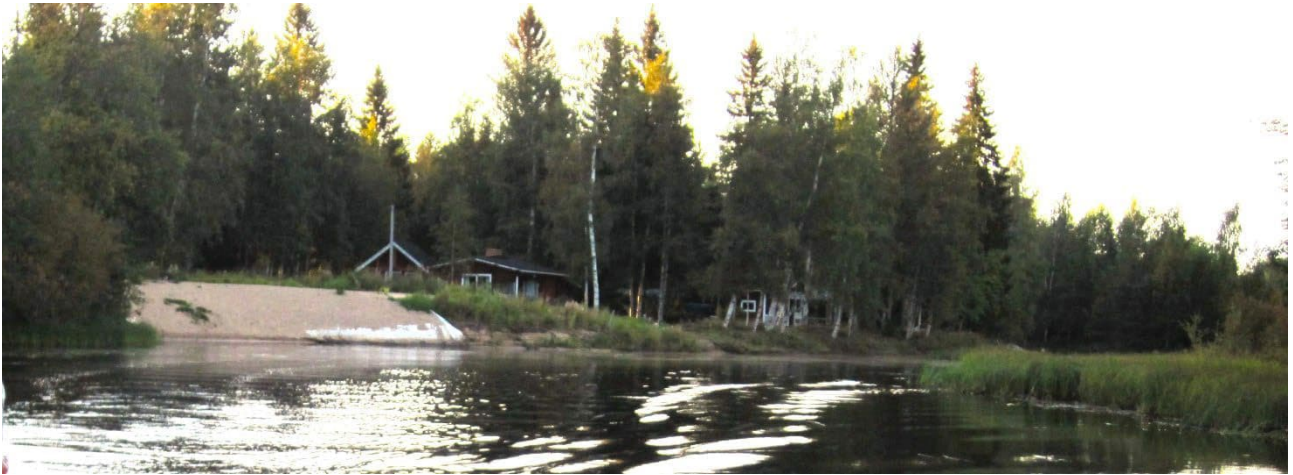
Kuva 12. Valokuva 29.8.2015. Näkymä joelta veneestä läjitysalueelle, jonka takaa pilkistävät [REDACTED] kiinteistön rakennukset. Kuvassa näkyy myös pressu ja läjityksen vyöryminen veteen. Suunta pohjoisluoteeseen.

Aluehallintoviraston näkemys on se, että [REDACTED] ei ole läjittänyt veteen (s. 38). Esitetty todistusaineisto<sup>11</sup> huomioiden väite on vaikeasti perusteltavissa, sillä ranta-alueen määritelmään kuuluu, että se on ajoittain veden alla. Vesijättömaa määritellään entiseksi vesialueeksi, joka on pysyvästi muuttunut maa-alueeksi vedenpinnan laskun, liettymisen, umpeen kasvamisen tai maanpinnan kohoamisen seurauksena. Vesijättömaan alapuolella oleva vyöhyke on ranta-alue (litoraali), joka ulottuu ylimmän vedenpinnan tasolta pohjakasvillisuuden alarajaan. Perämeren vedenpinnan vaihtelut ovat suuret ja ylimmät vedenpinnan tasot ylettyvät vuosittain yli metrin keskiveden yläpuolelle (Kuva 13, Kuva 14). Keskiveden ja ylimmän vedenpintahavainnon välistä vyöhykettä nimitetään maarannaksi (geolitoraali). Normaalioloissa se on vedenpinnan yläpuolella, mutta korkean veden aikaan pitkiä jaksoja veden alla. Keskiveden ja alaveden välistä ranta-aluetta nimitetään vesirannaksi (hydrolitoraali). Tavallisesti se on veden alla, mutta matalan veden vallitessa se on kuivilla. Vastuullisesta ruoppauksesta ja ruoppausmassan läjittämisestä käy kouluesimerkiksi Tangonhaaran vastarannan kiinteistön omistajat, jotka vuonna 2023 läjittivät ruoppausaineksen ainoastaan ranta-alueen yläpuoliselle alueelle. Tämä esiteltiin havainnollisena vertailukohtana katselmuksen osallistujille, mutta verokkia ei huomioitu aluehallintoviraston päätöksen pohdinnassa. Kuitenkin aluehallintoviraston tarkastuskertomuksen liitteissä 1 ja 2 vastarannan vapaa rantakaista ja ylempänä oleva läjitysalue erottuvat selvästi.

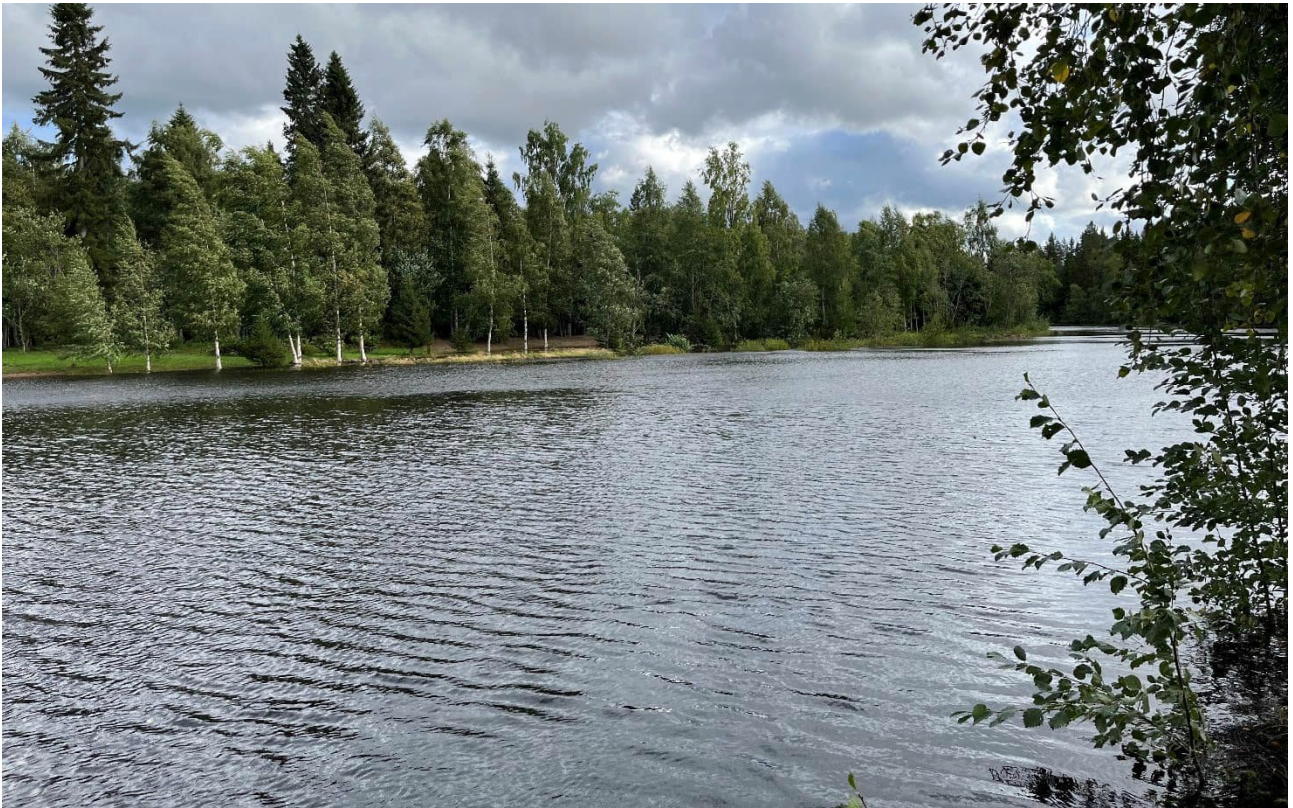
Kuva 14. Valokuva 24.8.2024. Näkymä Tangonhaaraan [REDACTED] kiinteistöltä, jolloin vedenpinta oli keskivettä 96 cm korkeammalla (N2000-järjestelmässä 104 cm). Vastarannan tontin maaranta on veden vallassa. Tätä ilmiötä ei aluehallintoviraston tulkinnassa oteta huomioon. Suunta kaakkoon.

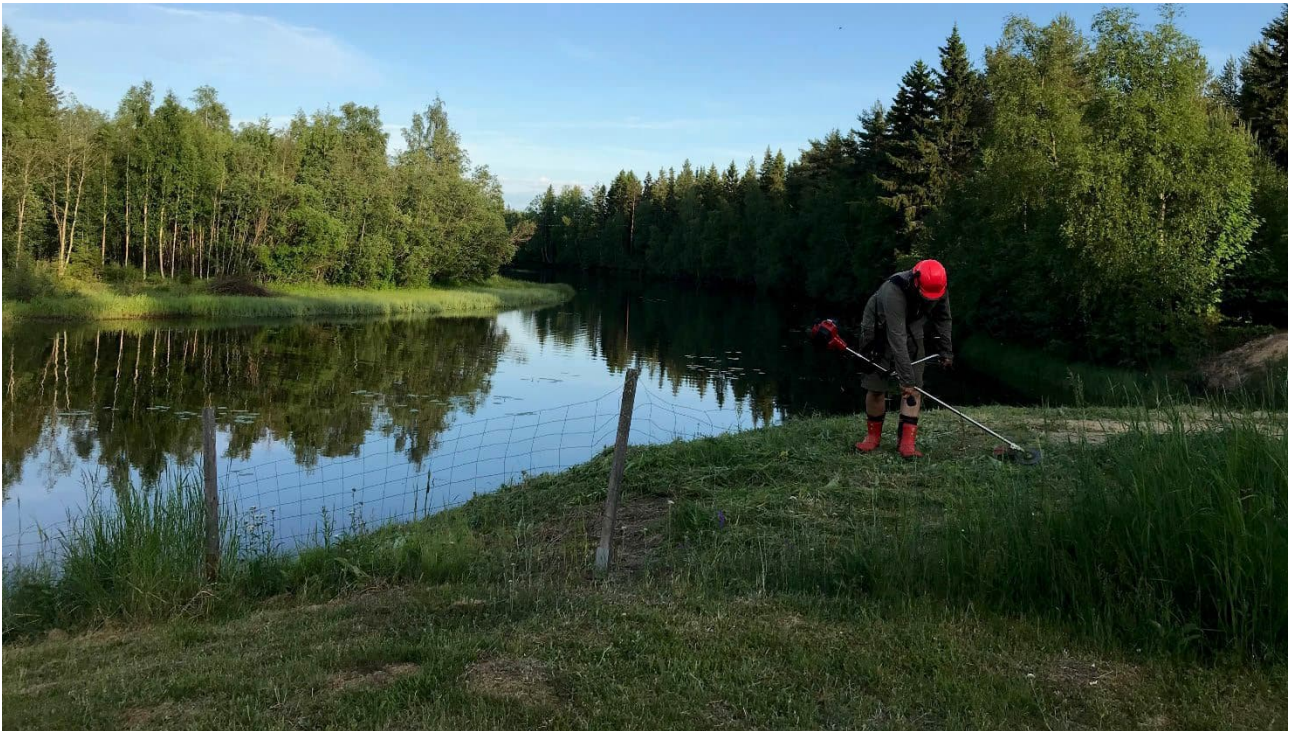
Kuva 15. Valokuva 26.6.2020. Toinen allekirjoittaneista huolehtii [REDACTED] omistelemasta Etelä-lin jakokunnalle kuuluvasta yhteisestä alueesta leikkaamalla kasvillisuutta. Allekirjoittaneet vastuullisesti stabiloivat jyrkkää avohiekalla ollutta läjitystä ruohomatoilla ja ruohon istutuksella vuosina 2014–2022. Suunta etelään.

Vesijättömaana kutsutun ranta-alueen palauttaminen alkuperäiseen korkoon ei ole hankala suorittaa; vaatimuksemme mukaisesti [REDACTED] vastaa maansiirrosta omalla puolellaan ja noin 1,5–2 metrin matkalta [REDACTED]-kiinteistön puolelta, me puolestamme huolehdimme vastuullisesti oman tonttimme puolelta maatyöt samalla tavalla kuin olemme vastuullisesti vesirakennustyöilmoituksen ja sen liitteiden mukaisesti tehneet ruoppauksen ja läjityksen oman kiinteistömme alueella. Aluehallintovirasto pyysi meitä täydentämään hallintopakkehakemustamme selkeällä kuvauksella ennallistamistoimenpiteistä sekä karttapiirrosta selitelmiseen tilanteesta ennen ruoppausta vuonna 2013 ja kuvausta siitä, millaiseksi vaadimme tilannetta palautettavaksi.<sup>12</sup> Teimme kiireellä ja valmistautumatta pyydetyn konkreettisen esityksen<sup>13</sup>, jonka toteuttamista sitten yllättäen pidetään ”hankalana”. Aluehallintovirasto ei perustele miksi alueen ennallistaminen olisi vaikeaa. Vuodesta 2014 lähtien toukokuuhun 2022 olemme huolehtineet ”yhteisestä alueesta”<sup>14</sup>, huolimatta aidasta, heinänsiemeniä istuttaen ja nurmea leikaten. Tonttimme puolelta samoin kuin tonttiimme rajoittuvan Etelä-lin jakokunnan puolelta olemme vastuullisesti sitoneet [REDACTED] läjitys- ja maamassoja nurmikkomattojen istuttamisella, jotta maa-ainesta ei pääse valumaan veteen (Kuva 15).

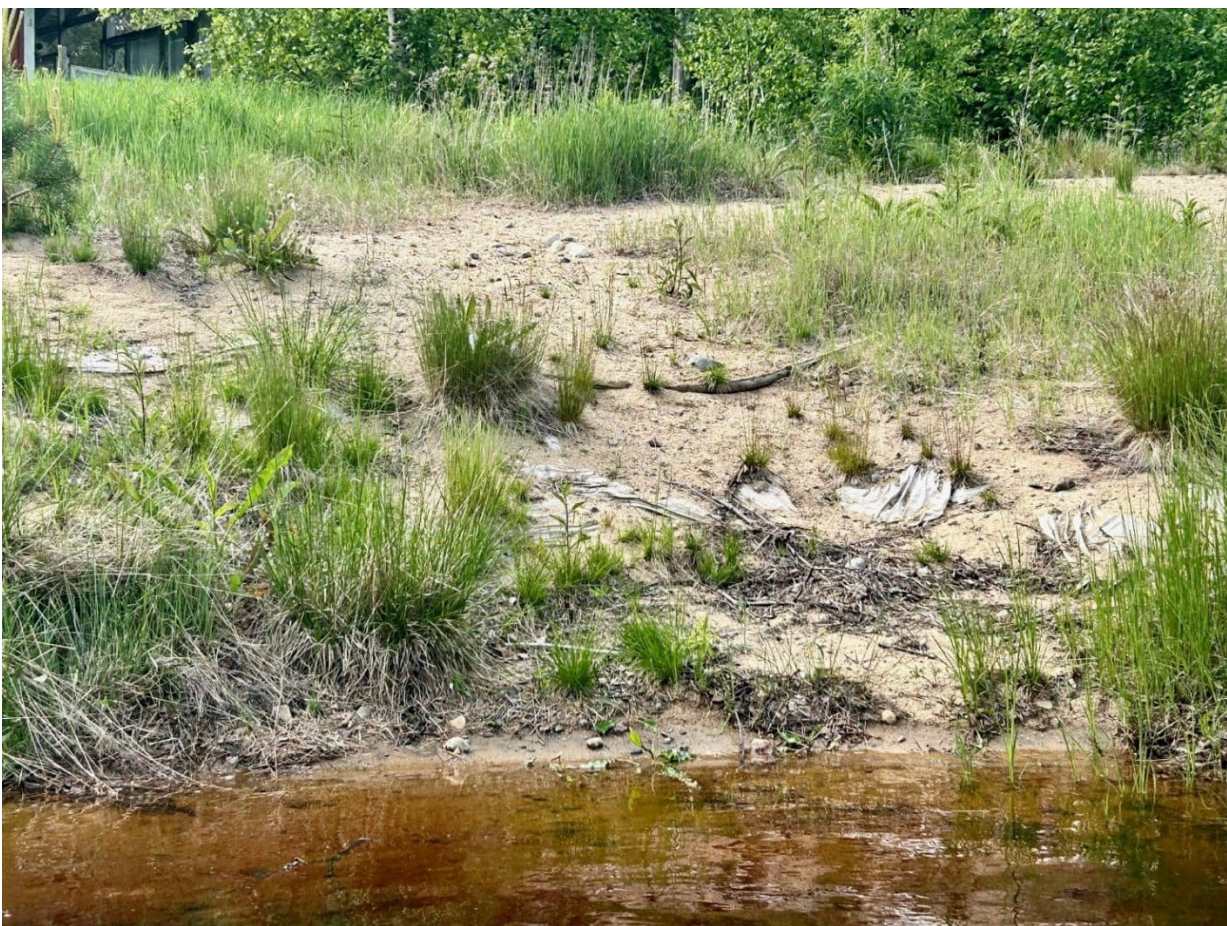
Ympäristöön sopimattomasta läjittämistavasta johtuen läjityksen korkea ja jyrkkä reuna ei ole vielä kesään 2025 mennessä heinittynyt, vaan se on yhä merkittävältä osin avohiekalla. Hiekan seassa näkyy yhä maan sitomiseen ajateltujen pressujen reunoja (Kuva 16, Kuva 18). Korkean veden aikaan ja jään painaessa läjitystä on mahdollista, että siitä pääsee valumaan maa-ainesta veteen.

Kuva 16. Valokuva 14.6.2025. [REDACTED] omistaman vuonna 2014 tehdyn läjityksen jyrkkä reuna pressuineen. Aluehallintoviraston vuoden 2023 ja hallintopakkopäätöksen tulkinnan mukaan, alue oli ”hyvin kasvittunut” eikä eroosiota ollut havaittavissa. Kuva on esimerkkinä ympäristöön sopimattomasta läjitystavasta. Ilojen Tangonhaara ja Tangonsaari omaavat merkittäviä luonto-ympäristöarvoja, ja ne kuuluvat maakunnallisesti merkittävään maisema-alueeseen. Suunta länsiluoteeseen.

Tangonhaaran maisemaa rumentava ja vesistöä mahdollisesti pilaava tilanne on jatkunut jo kymmenen vuotta. Edellä esiteltyjen seikkojen ja aluehallintoviraston toteamien johtopäätösten sekä yleisenkin edun kannalta väärin, että hallintopakkohakemuksemme hylättiin eikä [REDACTED] aluehallintoviraston päätöksessä velvoiteta korjaamaan tilannetta. Yhä tänäänkin yhteisen rajan läheisyydessä ovat [REDACTED] kasaamat kannot ja kuivat oksakasat sekä hänen istuttamansa puusto. Lisäksi hänen rajalle pystyttämänsä aidan välittömässä läheisyydessä kasvaa hoitamatonta, korkeaa kasvillisuutta. Tangonhaara on maisemallisesti ja ympäristöllisesti merkittävää, virkistyskäytössä olevaa aluetta (Kuva 16, Kuva 17, Kuva 18).

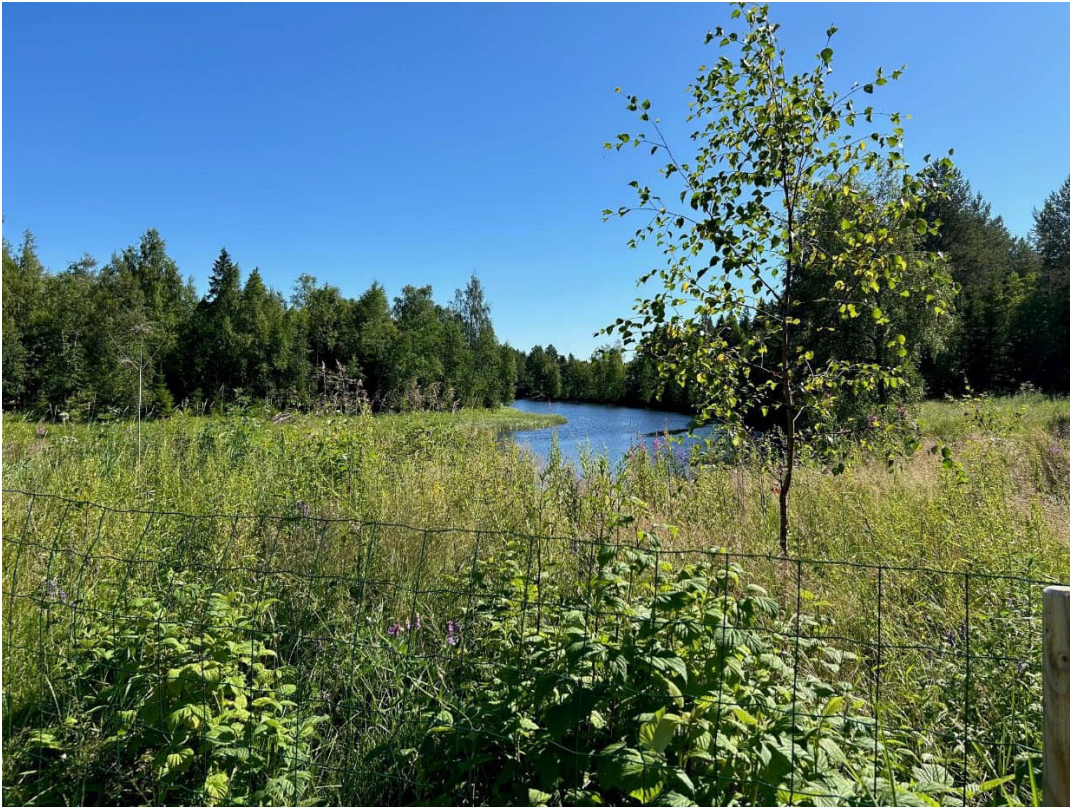
Kuva 17. Valokuva 16.7.2025. Näkymä [REDACTED] ruoppauksessa ja maanajossa korottamalleen sekä myöhemmin tonttiinsa liittämälleen hoitamattomalle läjitykselle. Ostettuaan läjityksensä vesijättömaana [REDACTED] istutti useita puita näköesteeksi ja maisemahaitaksi rajalle pystyttämänsä aidan taakse. Suunta eteläkaakkoon.

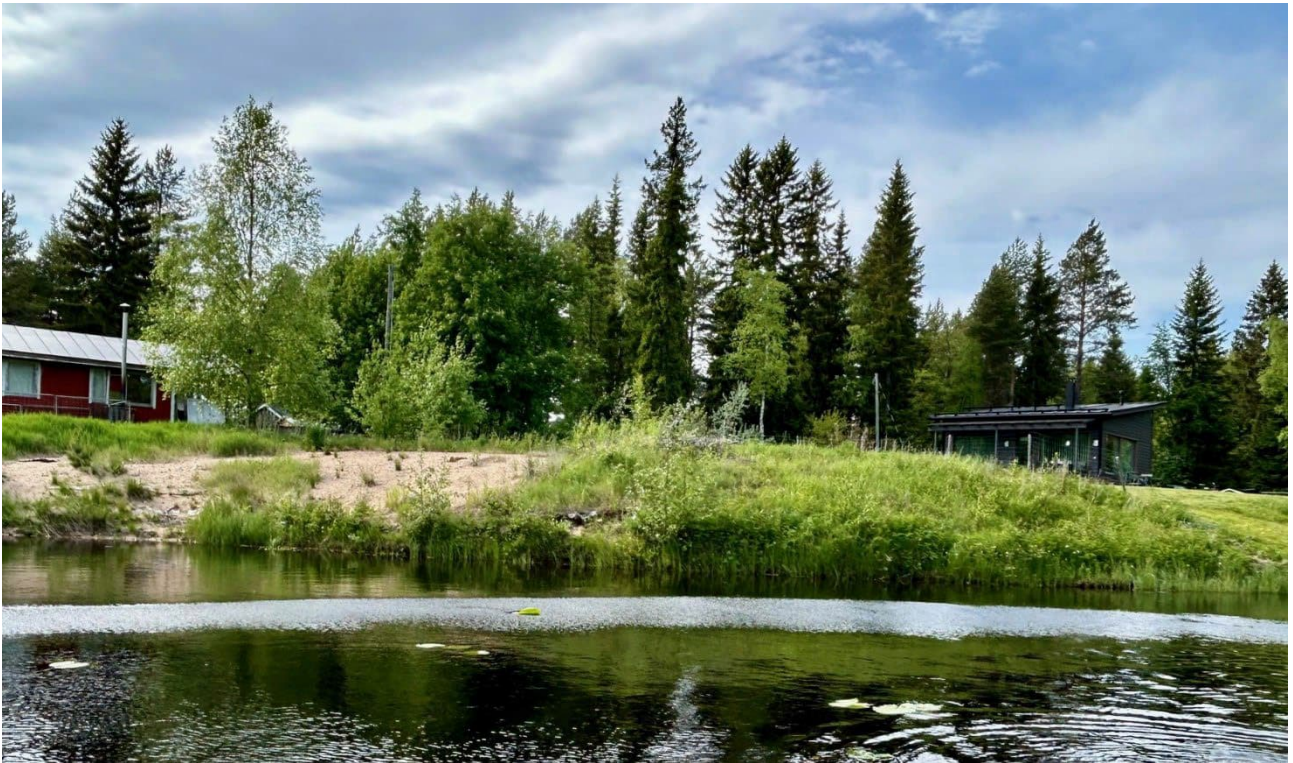
Kuva 18. Valokuva 14.6.2025. [REDACTED] omistaman vuonna 2014 tehdyn läjityksen jyrkkä reuna pressuineen. Aluehallintoviraston vuoden 2025 tulkinnan mukaan kohta oli ”hyvin kasvittunut” eikä eroosiota ollut havaittavissa. Oikealla näkyvä stabiili ja hyvin ruohottunut törmä on seurausta allekirjoittaneiden vuosien 2015–2022 aikana toimeenpanemasta alueen hoitamisesta. Suunta luoteeseen.
