# Luola-aavan aurinkovoimahanke

Nordic Generation Oy

Hulevesiselvitys

10.9.2024

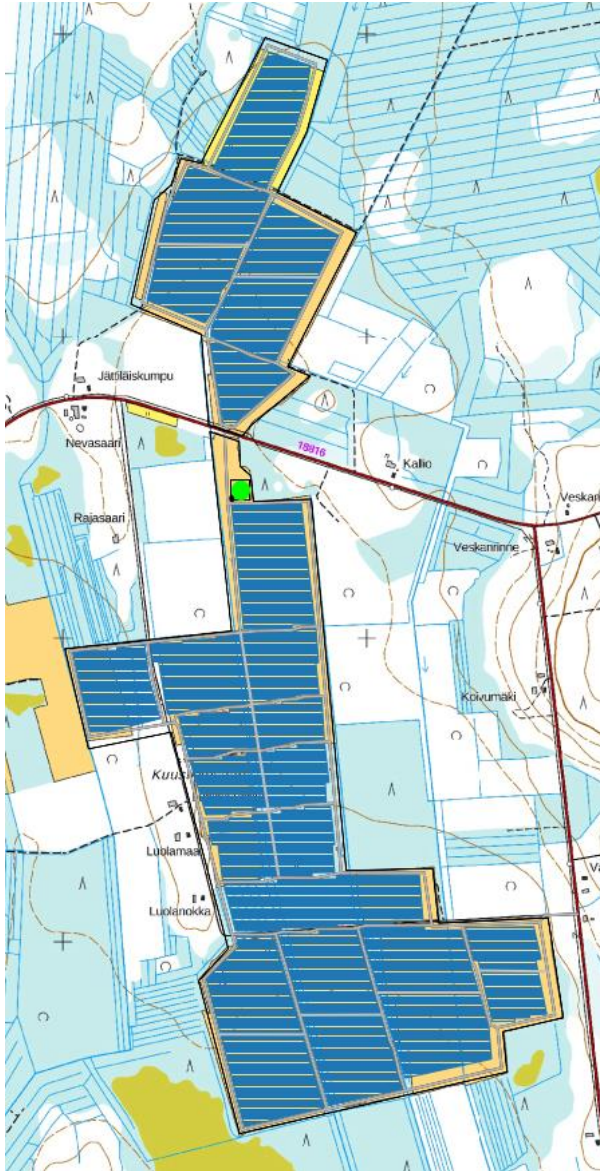
Kuva 6. Hankealueen aluesuunnitelmaa.

Hankealueelle on suunniteltu isoja aurinkopaneelikokonaisuuksia, joiden väleihin jää niittyä ja kasvillisuutta. Lisäksi alue tulee pitämään sisällään mm. huolto- ja pelastusreitit sekä muuntamoalueita. Vain varsinaiselle hankealueelle
